ANÁLISIS Y DIAGNÓSTICO DEL ESTADO ACTUAL DEL PALACIO NACIONAL DE LA CULTURA 2017

Elaborado por :
EDUARDO ALFREDO OVANDO DORANTES

Proyecto desarrollado por:
EDUARDO ALFREDO OVANDO DORANTES
Para optar al título de
Arquitecto

Guatemala, Enero de 2019

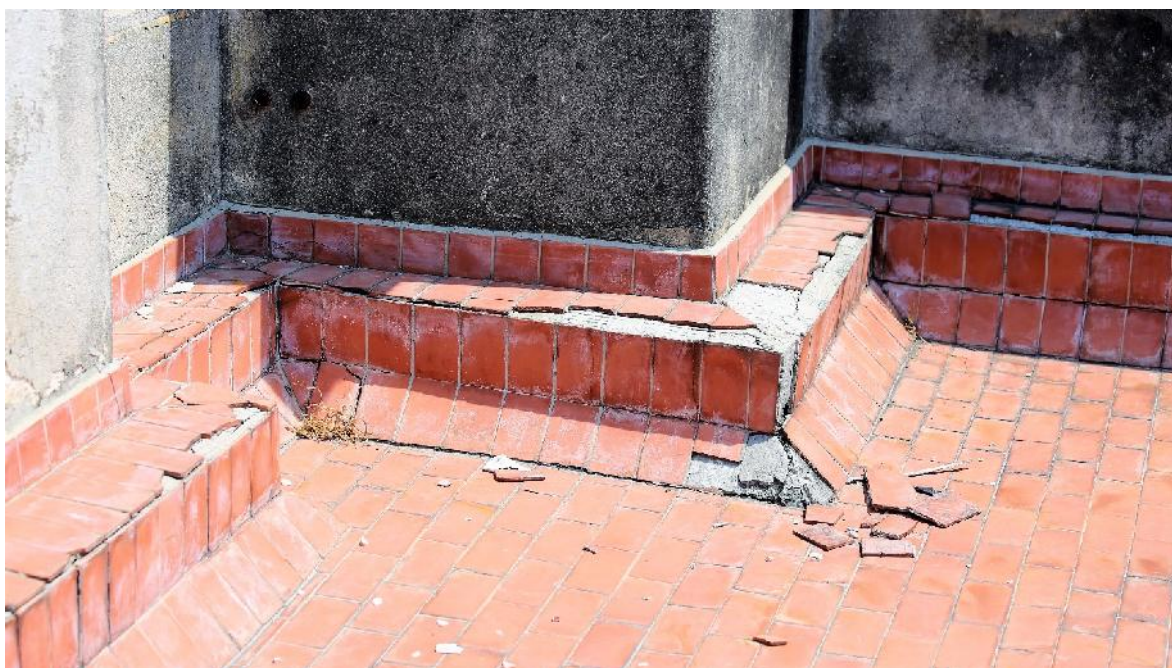
Desprendimiento del baldosín por incompatibilidad de los materiales.

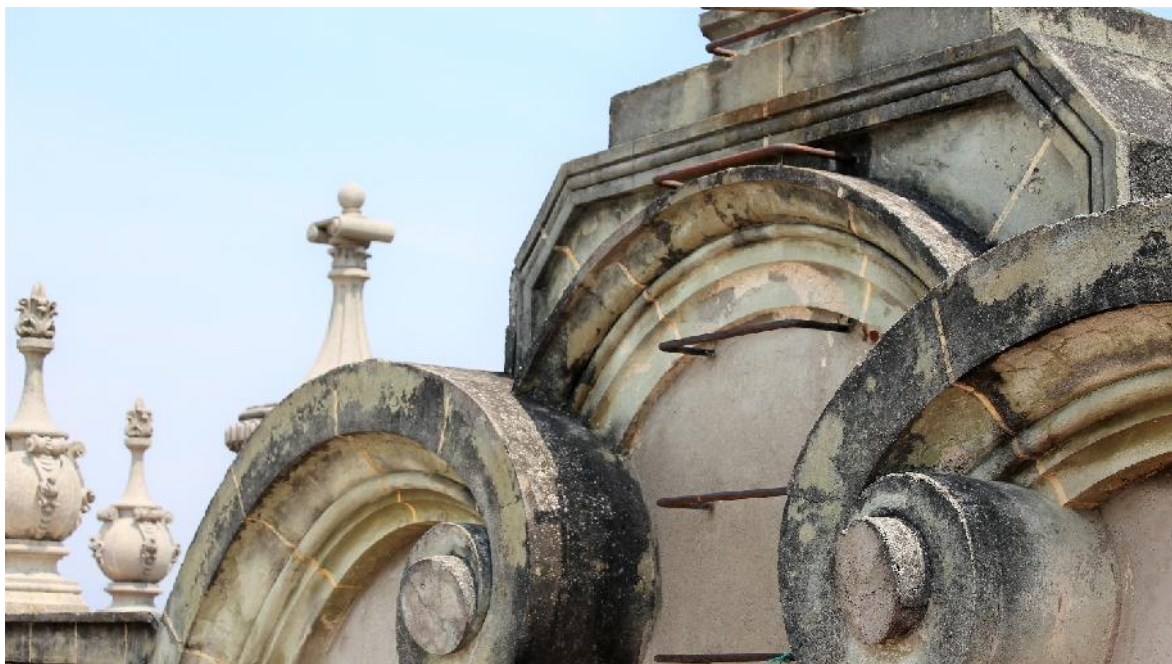
Manifestación de inconsistencia en la moldura decorativa de la espadaña Norte.

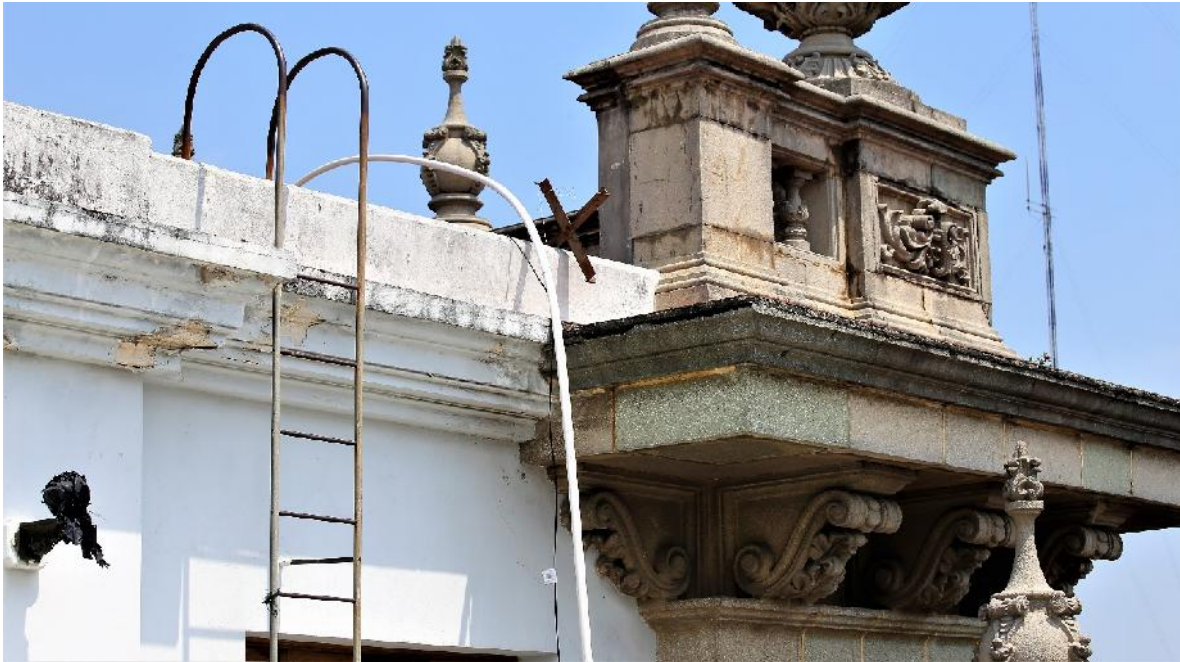
Cornisa de remate con evidencia de humedad.

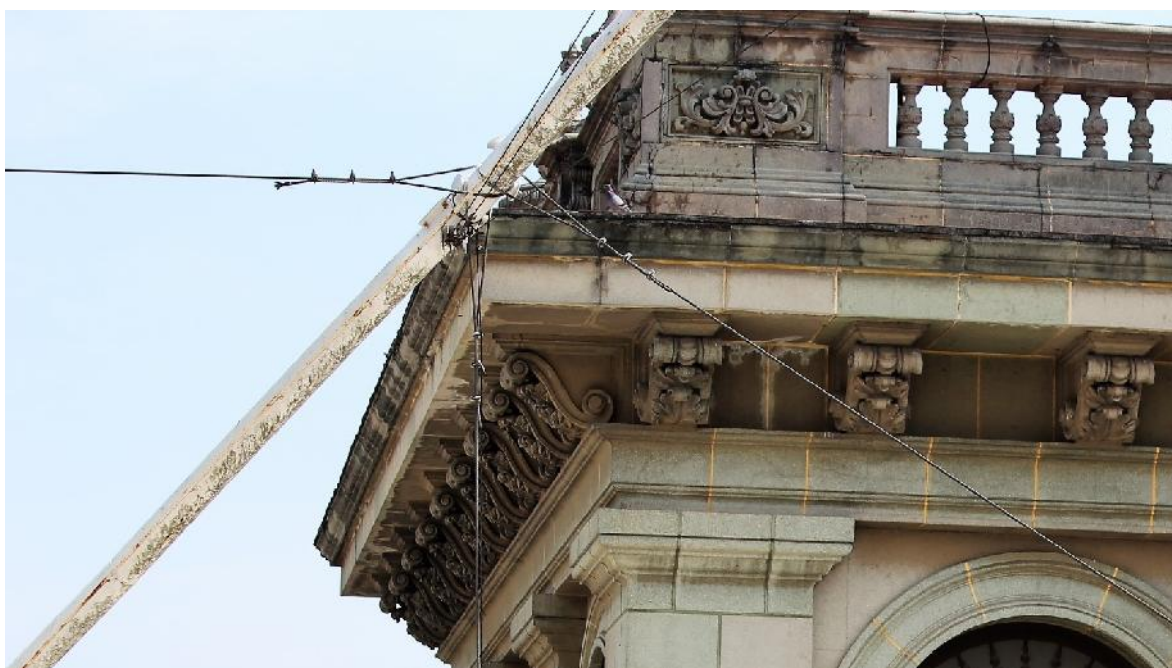
El grado de humedad se manifiesta en cada recoveco de los detalles arquitectónicos.

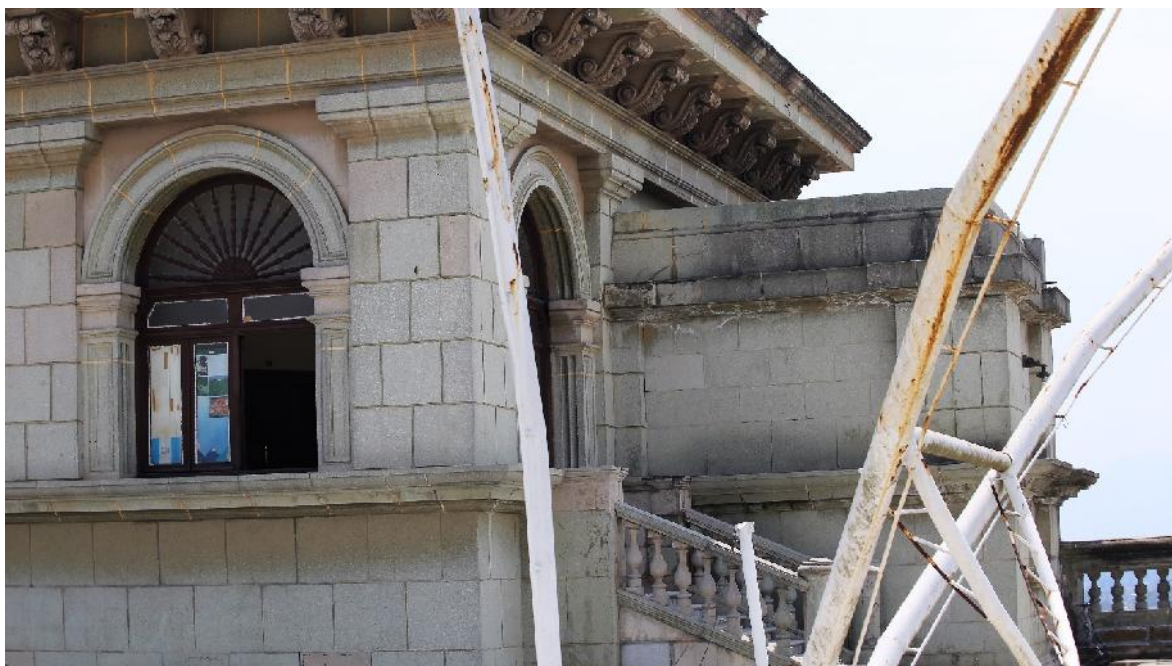
En partes varias se logra evidenciar manchas por hollín

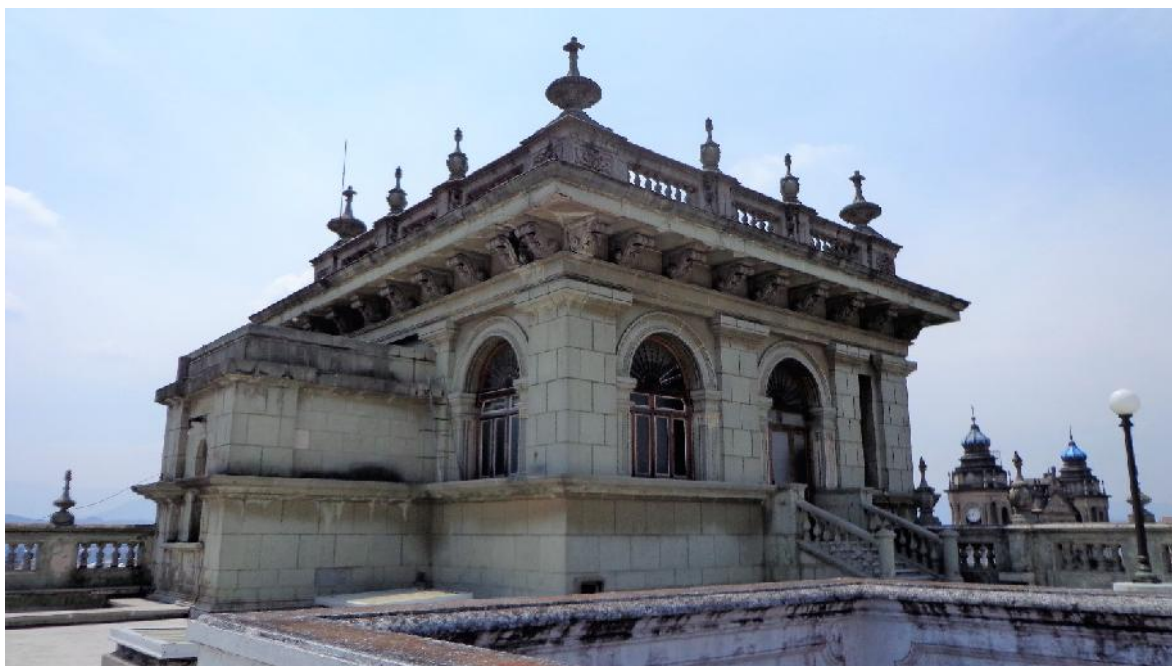
Las áreas más afectadas por hongos se manifiestan en la parte inferior de la cornisa.

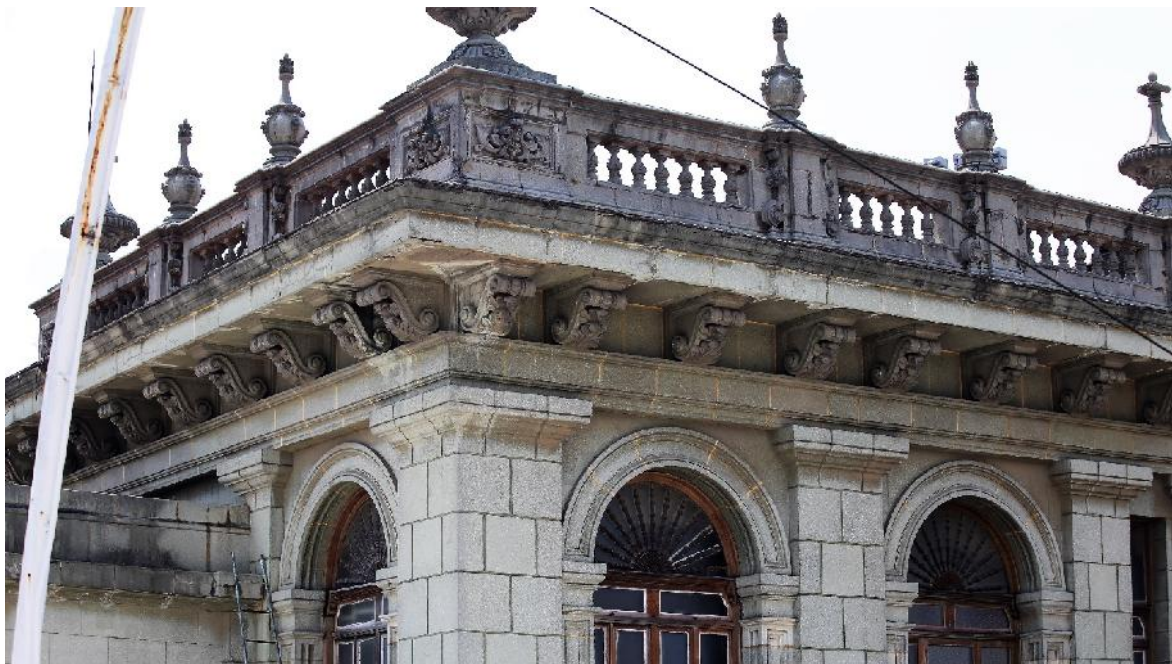
Derivado del alto grado de manifestación extrínseca contaminante logra desprender la sisa.

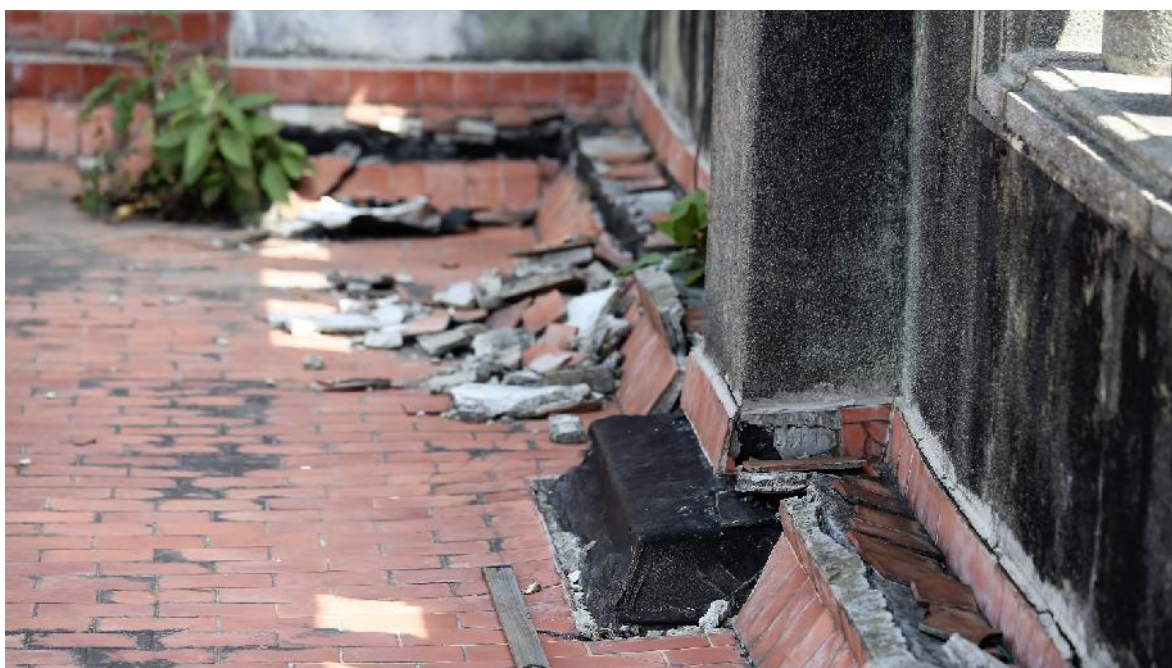
La incompatibilidad de los materiales logra albergar micro flora y raíces de maleza.

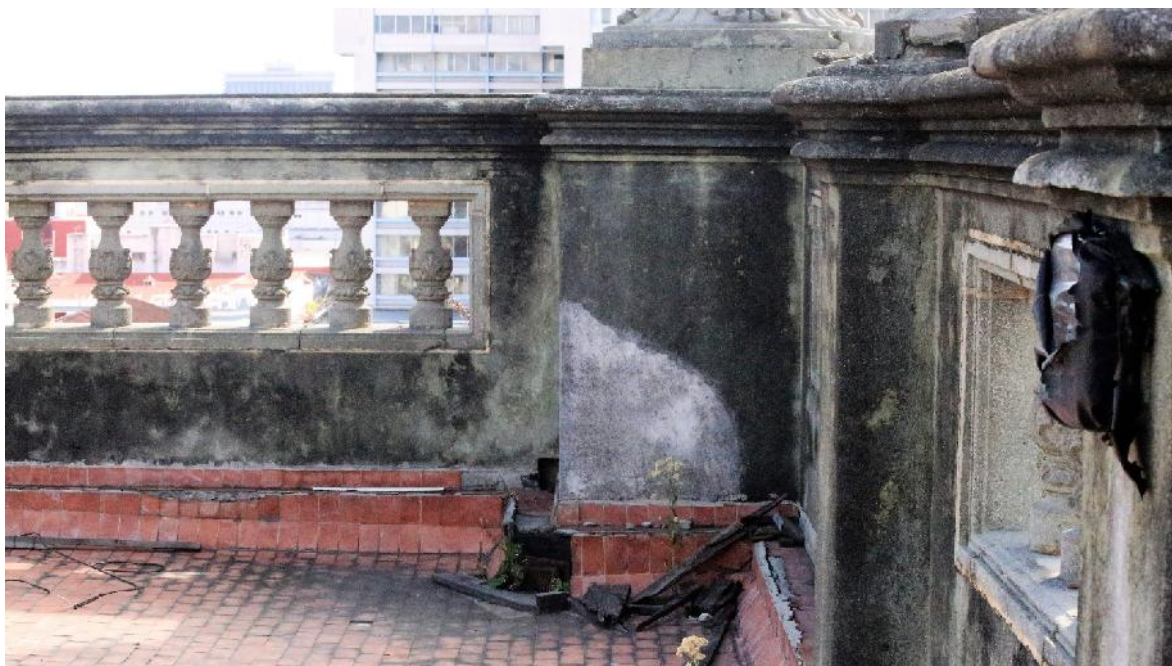
El repello manifiesta un alto grado de manchas de humedad.

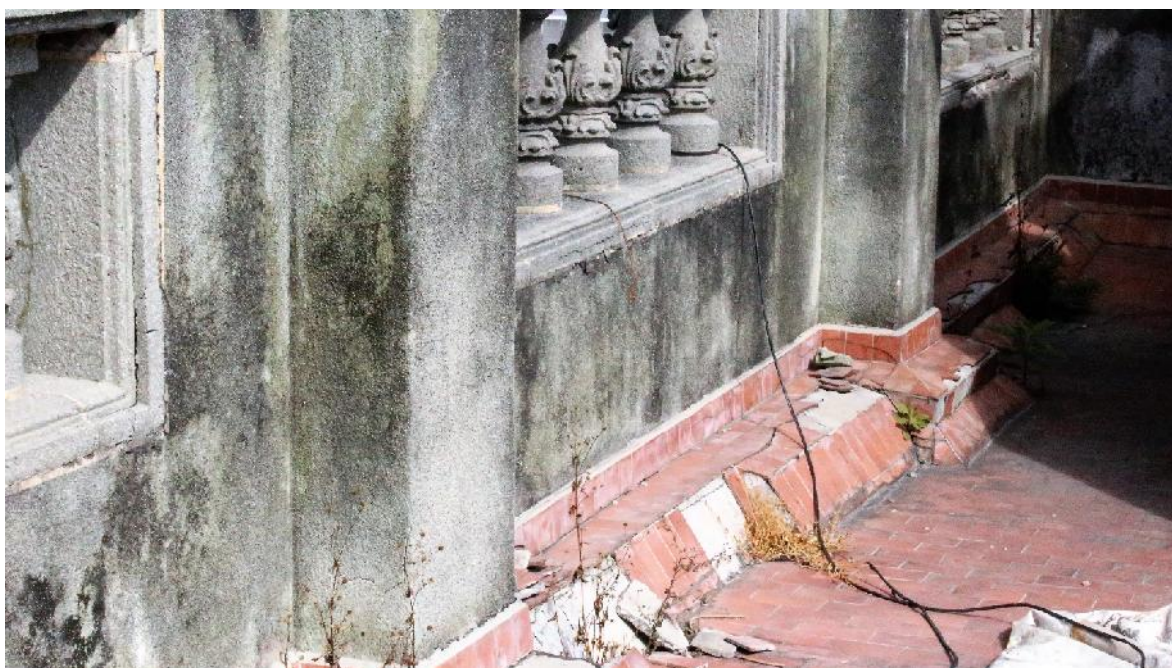
Incompatibilidad de la alteración logra causar graves daños en la losa albergando humedad.

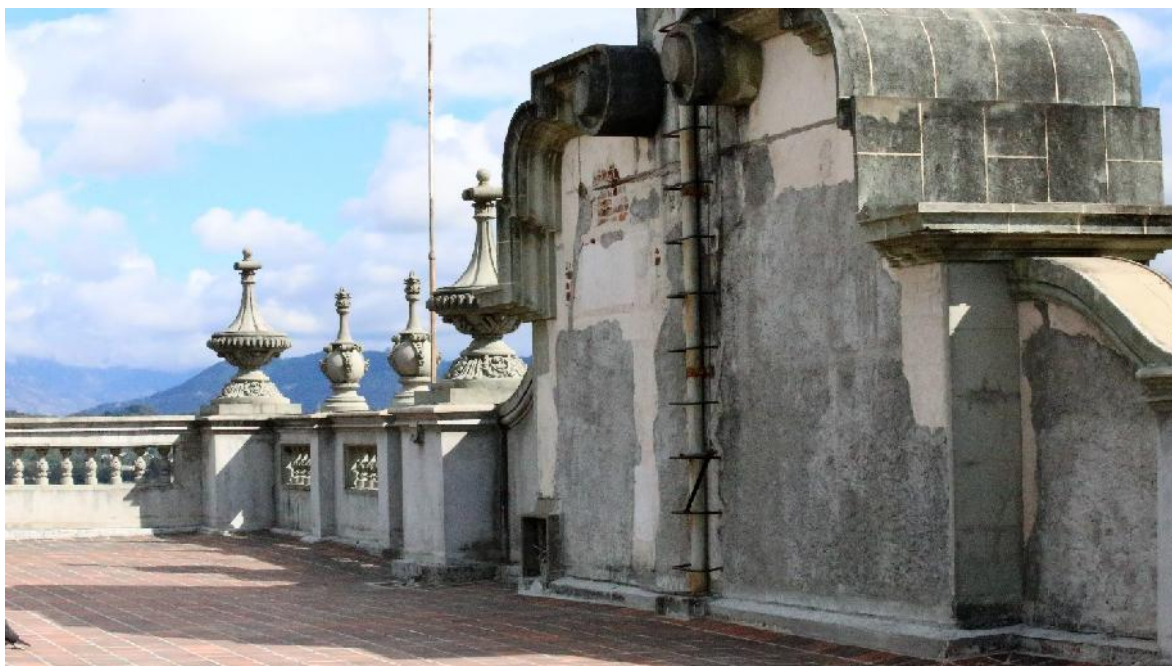
Espadaña Sur con evidencia de desprendimiento del repello de acabado.

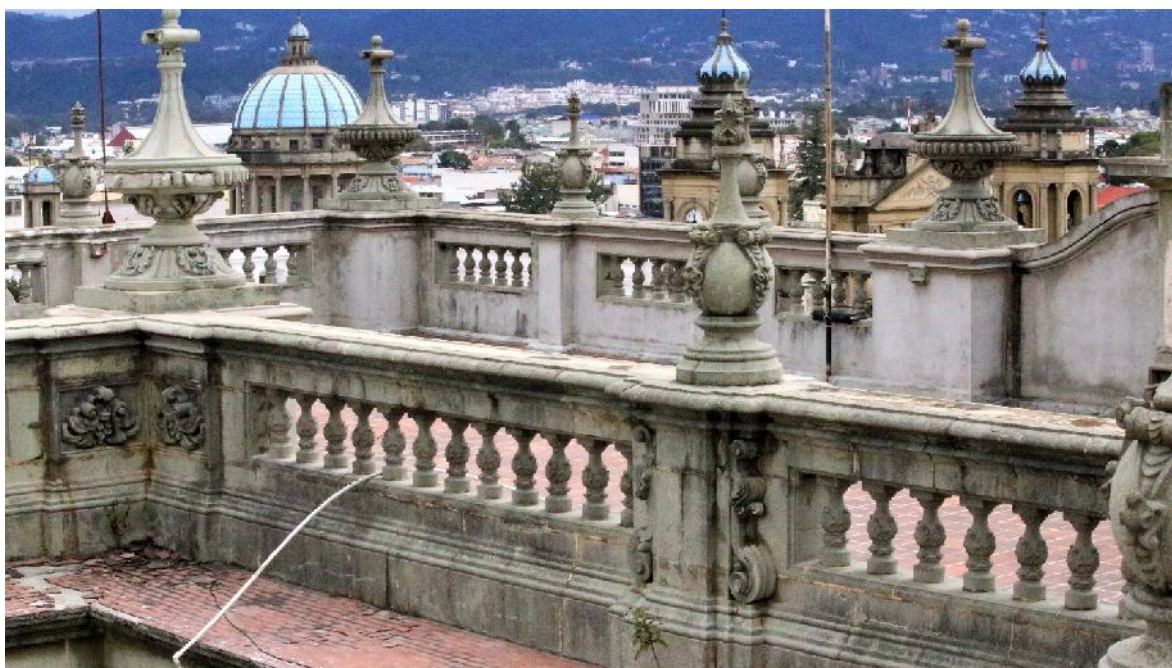
En toda el área externa del parapeto manifiesta suciedad impregnada en el granito compuesto.

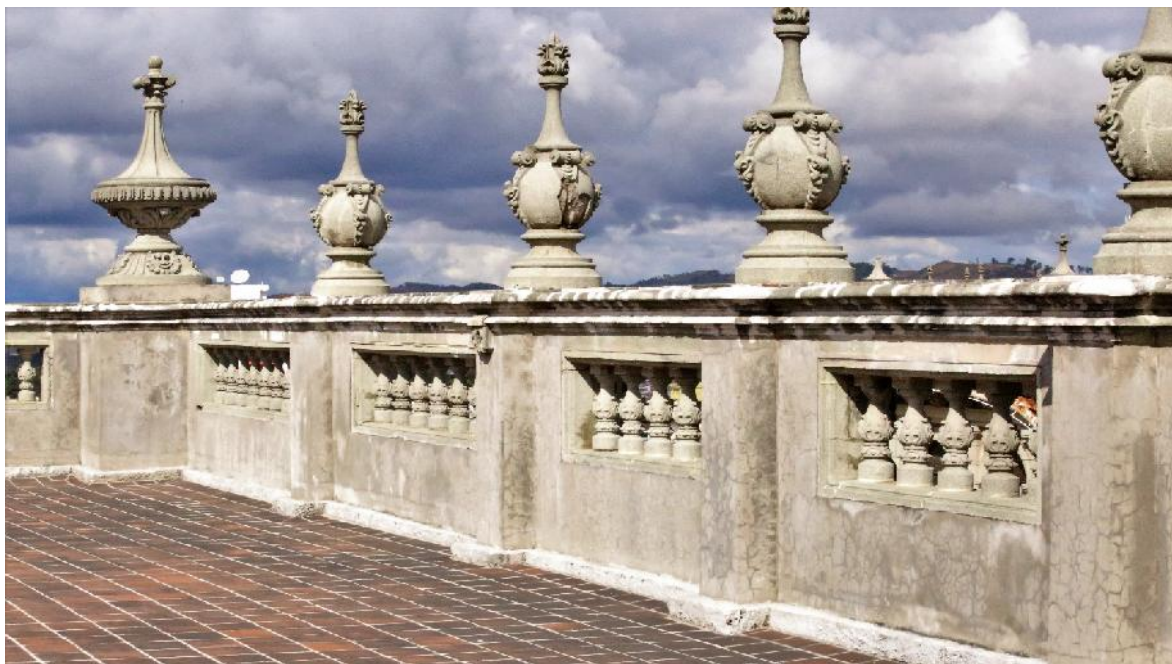
Moldura desportillada a todo lo largo del parapeto.

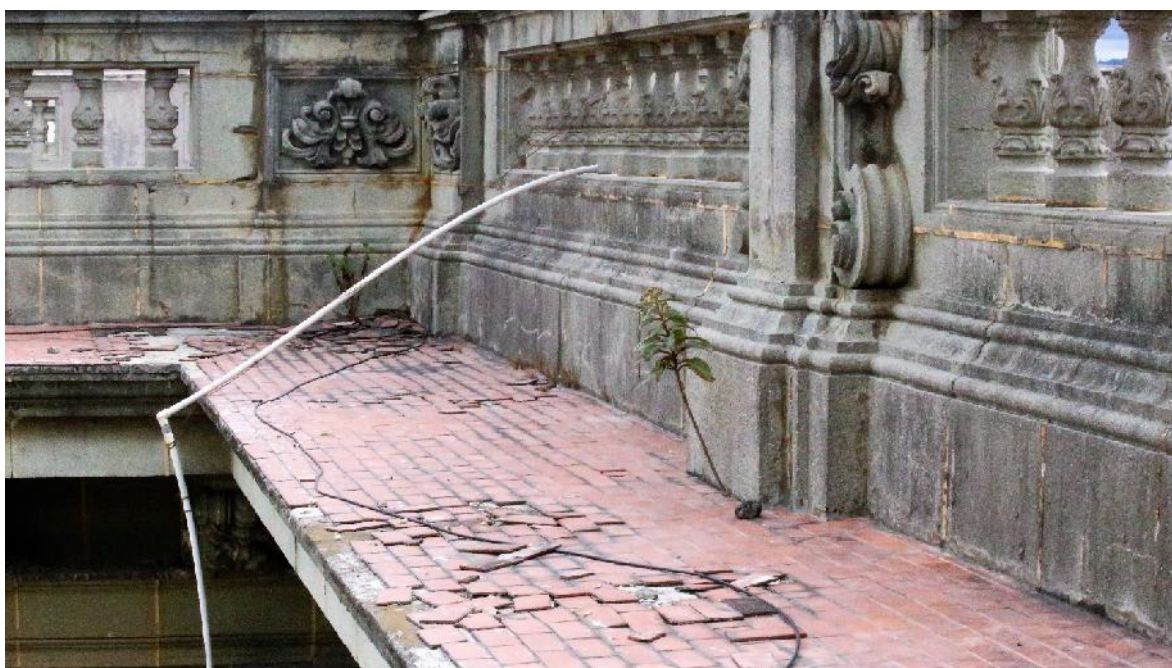
Desprendimiento del baldosín manifestado por incompatibilidad de los elementos originales.

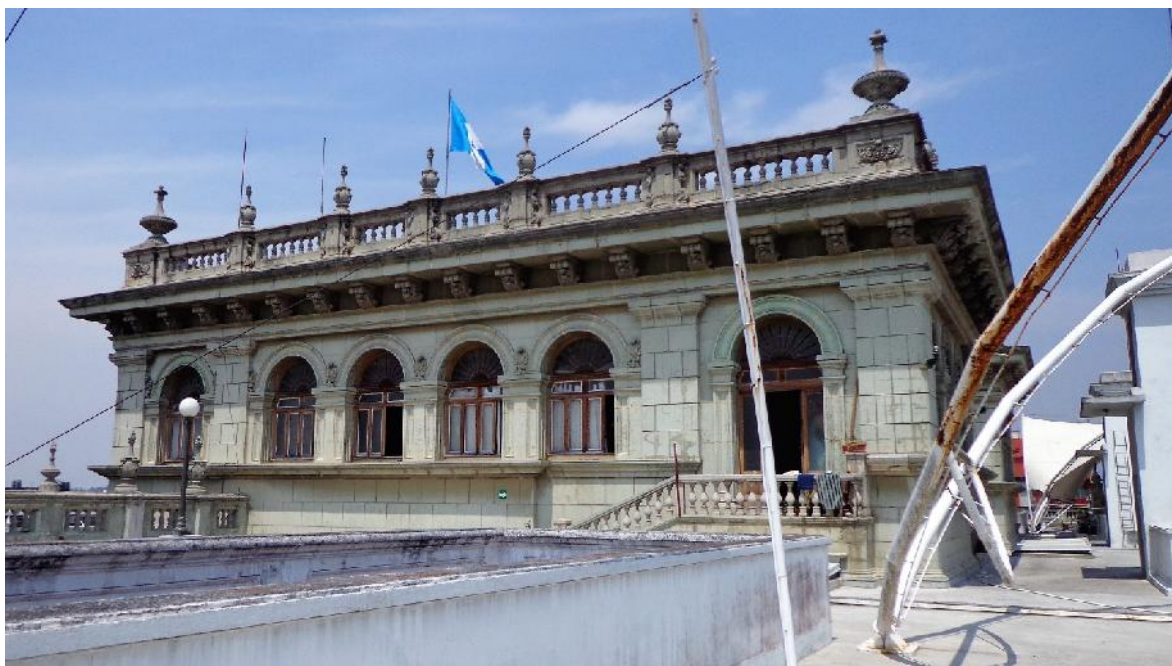
Manchas intrínsecas de salitre por infiltraciones a nivel de cornisa.

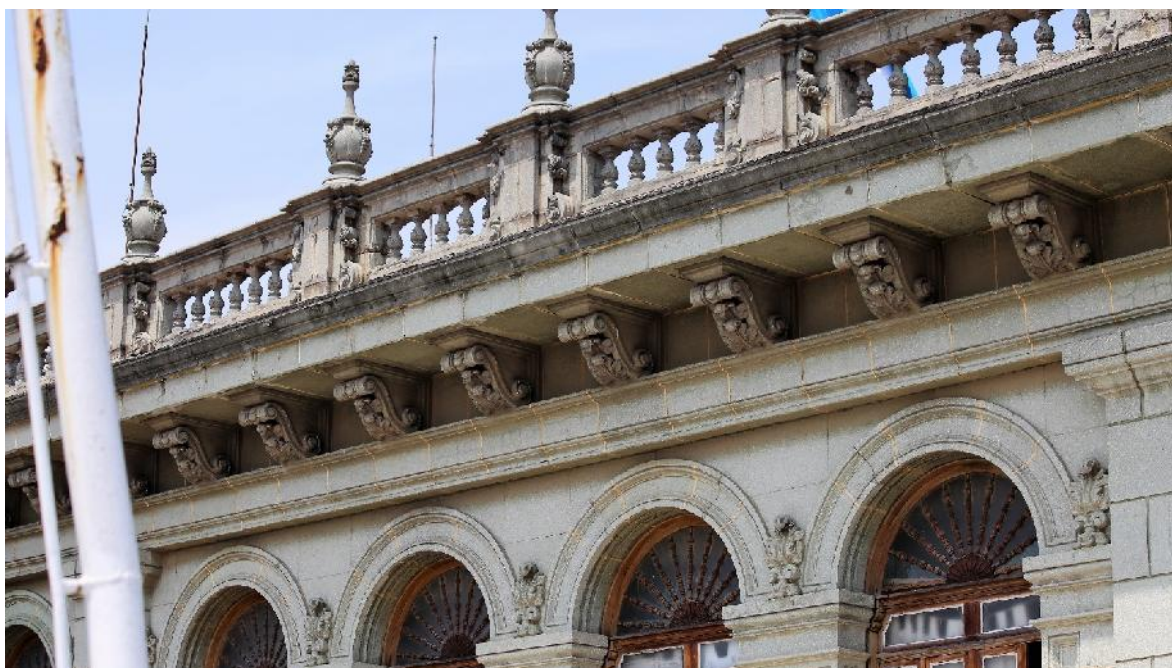
Desprendimiento de detalle de sisa amarilla a todo lo largo.

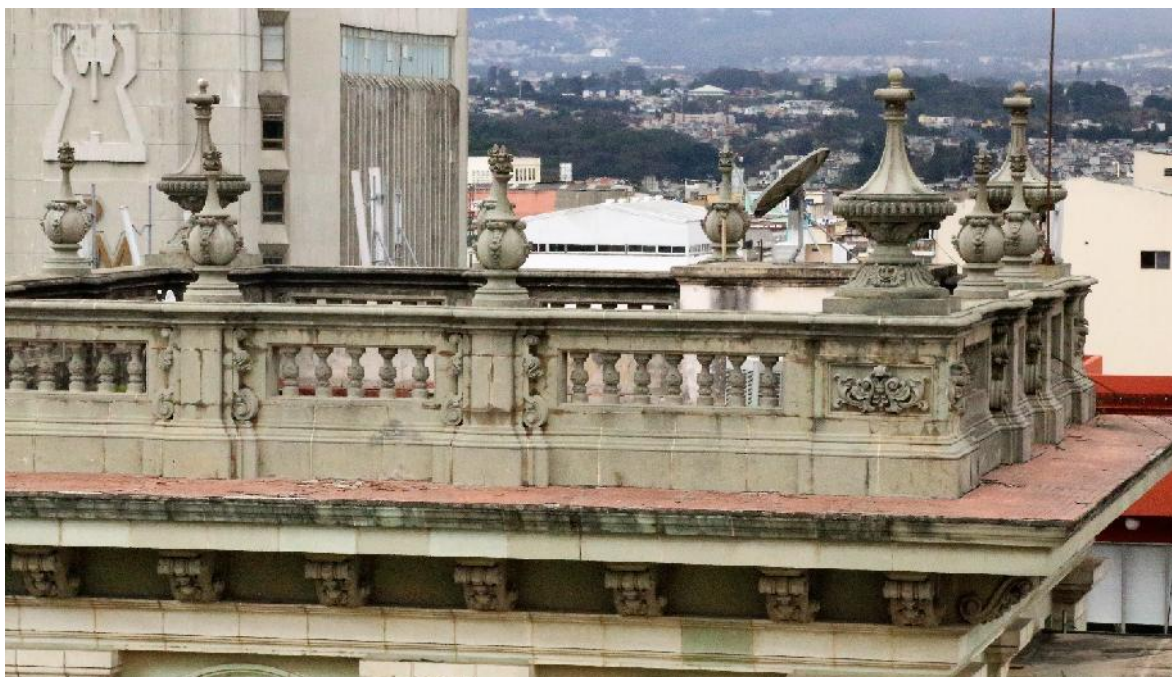
Craquelación superficial en área externa del parapeto.

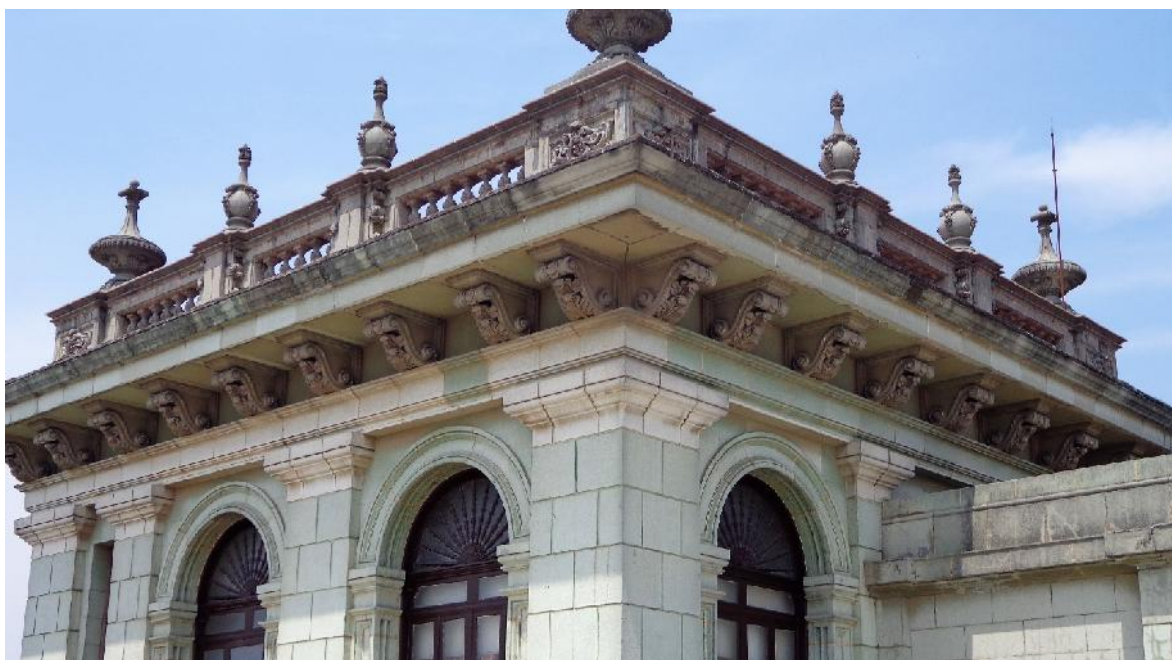
Decoloración de las fachaletas causa del intemperismo.

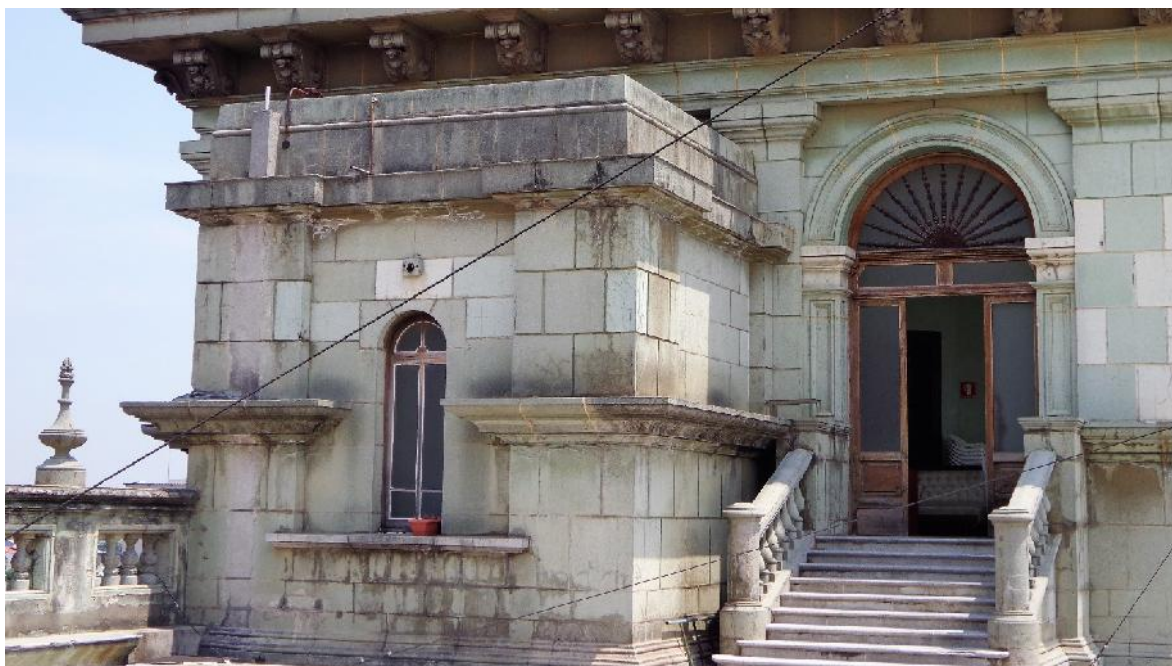
Descoloramiento de los materiales por el intemperismo.

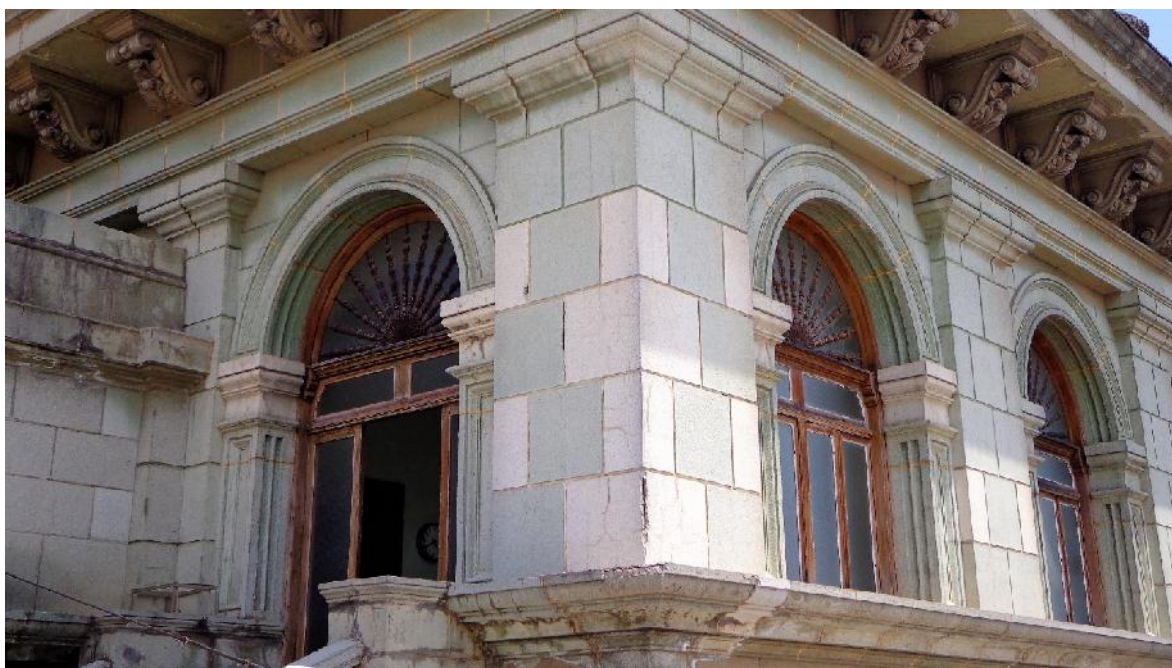
Evidencia de manchas de hongos por humedad acumulada.

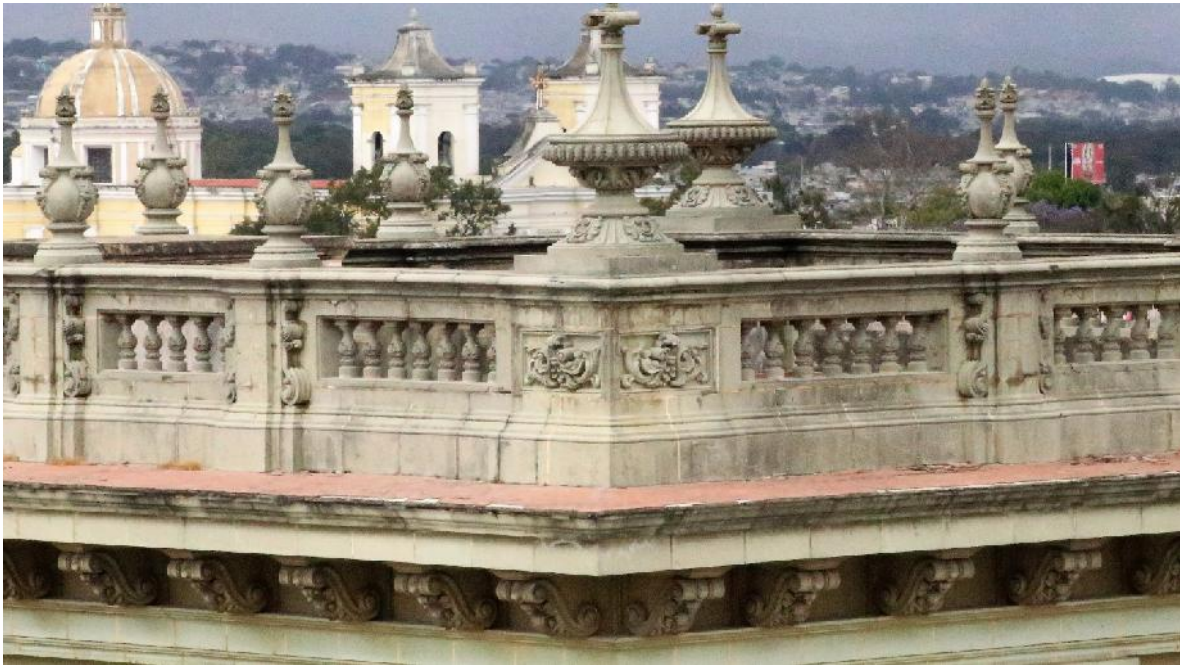
Poca adherencia de los materiales post-instalados.

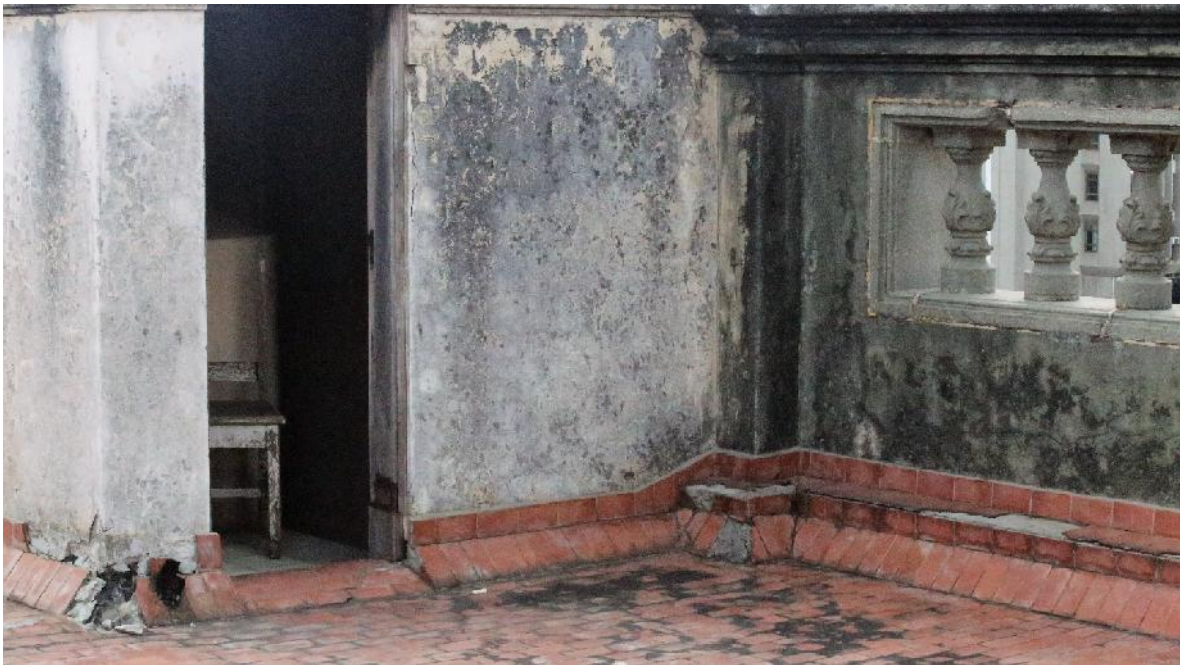
Inconsistencia de muro y debilitado por humedad.

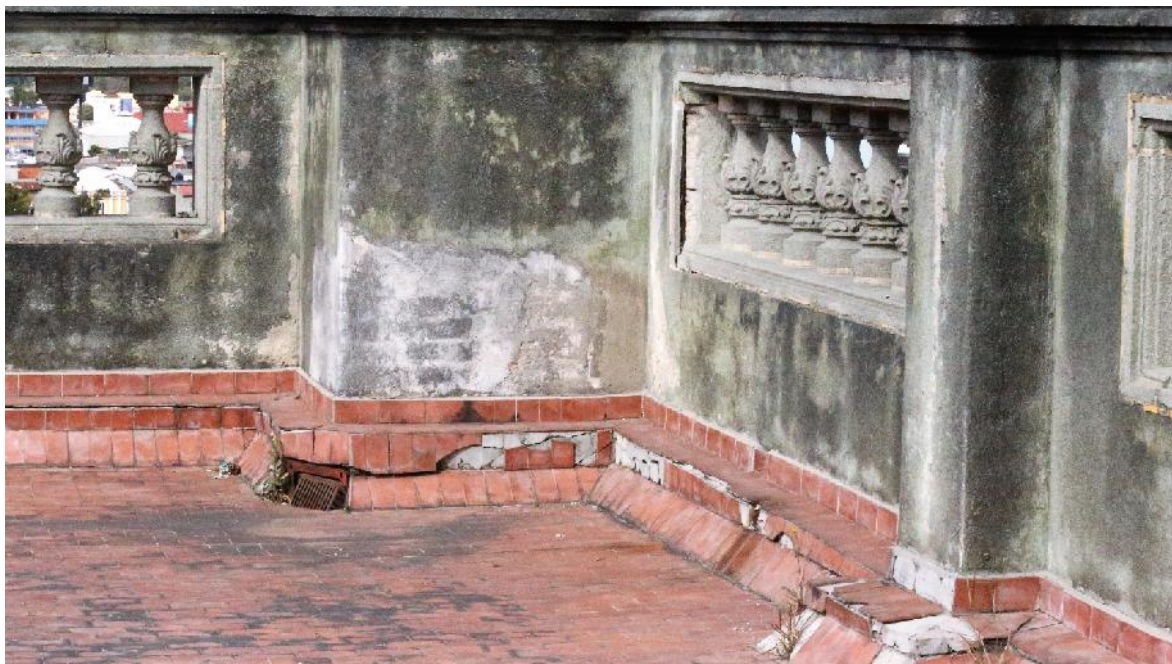
Desprendimiento de baldosín apropiando las infiltraciones.

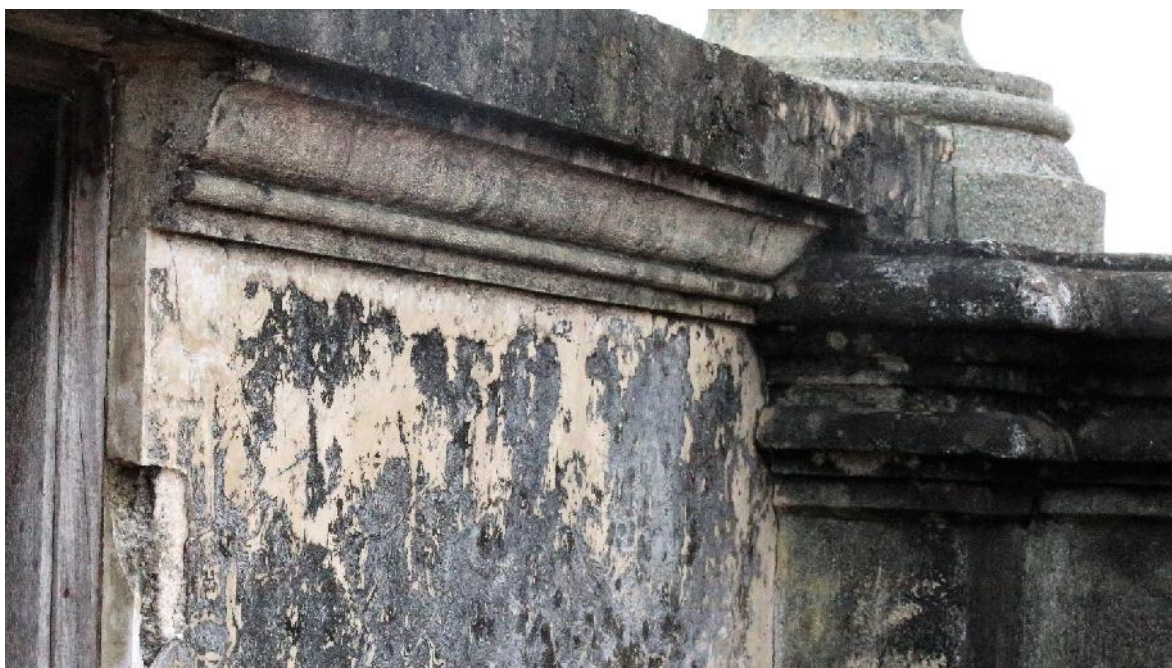
Muro con alto grado de deterioro por humedad impregnada.

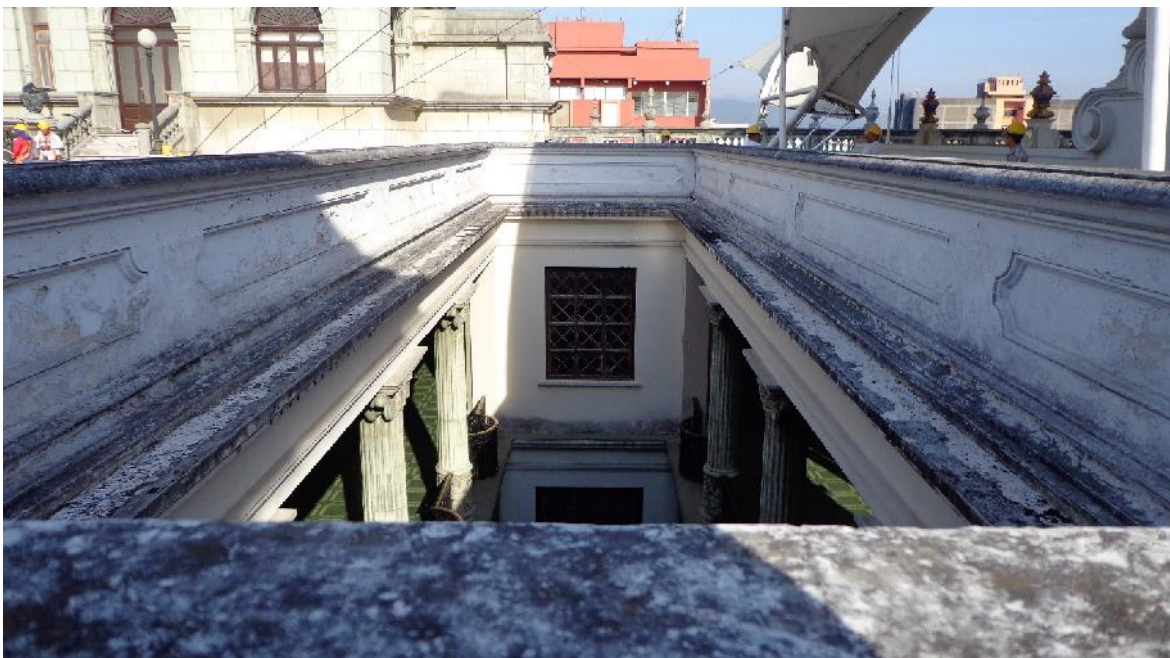
Baranda perimetral de azotea de patio árabe Sur del patio de la Paz. Inconsistencia en repello.

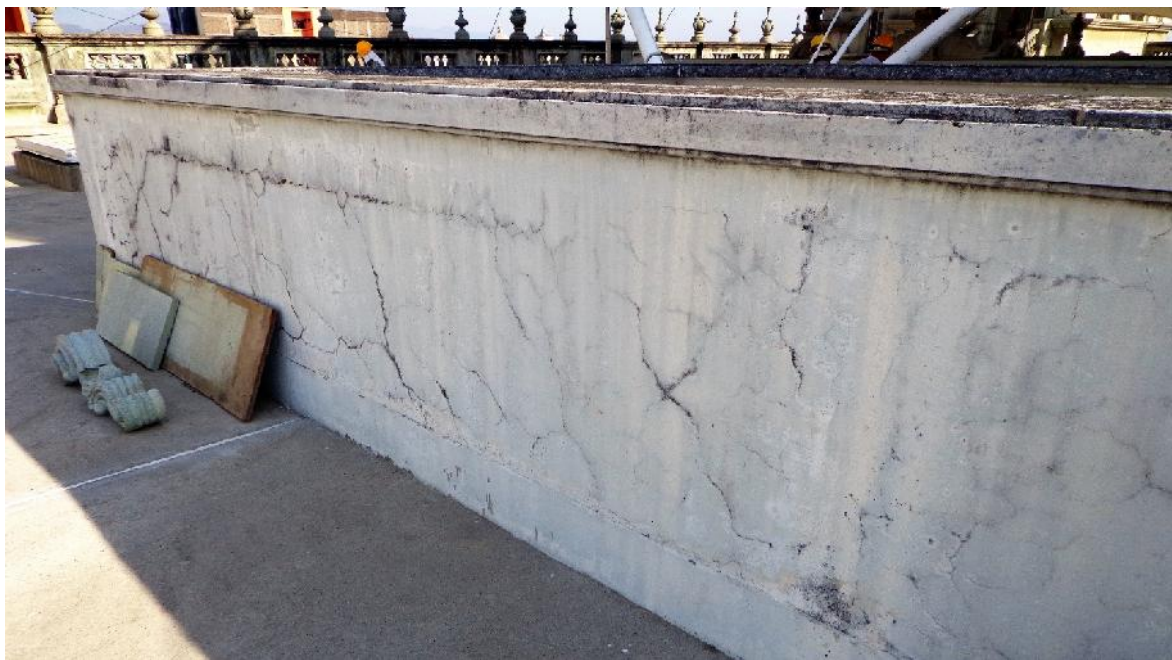
Grietas varias en repello de baranda en azotea de patio árabe.

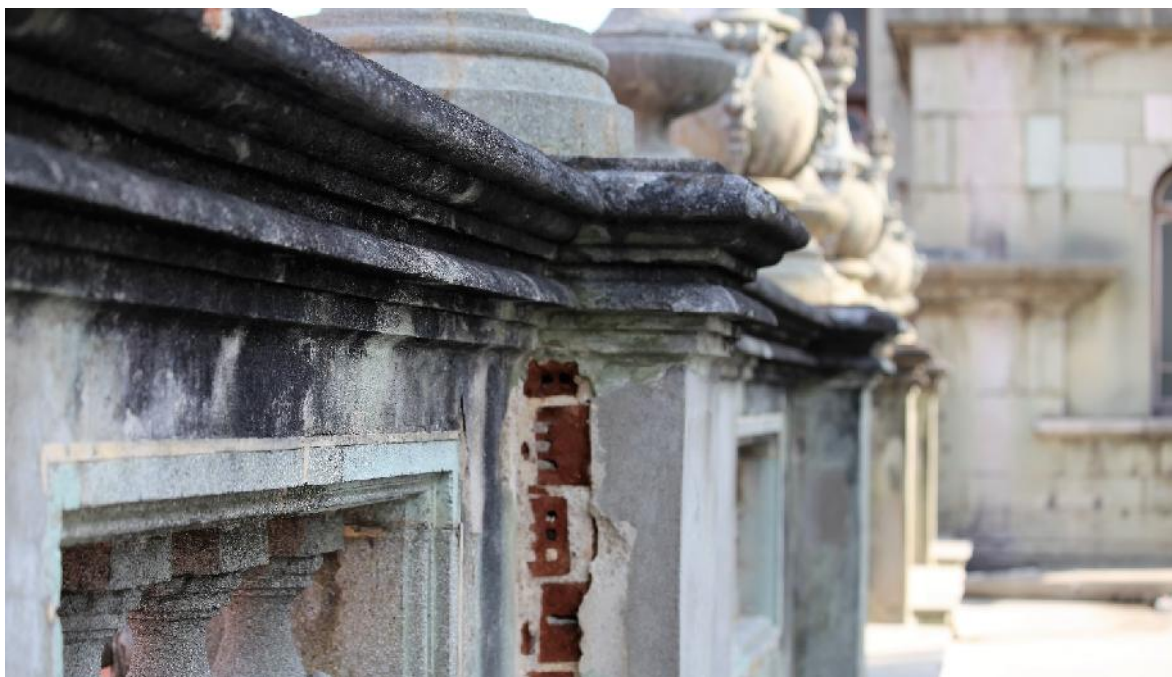
Desprendimiento de repello en basamento de pináculo.

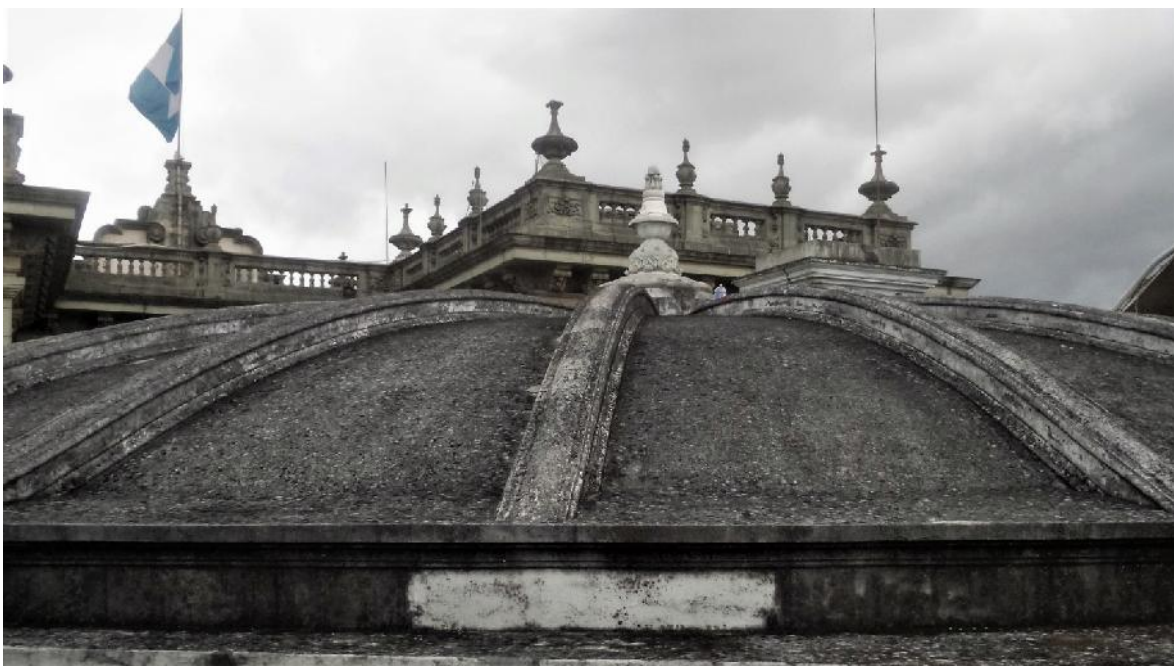
Manchas en gajos, nervios de cúpula a causa del intemperismo.

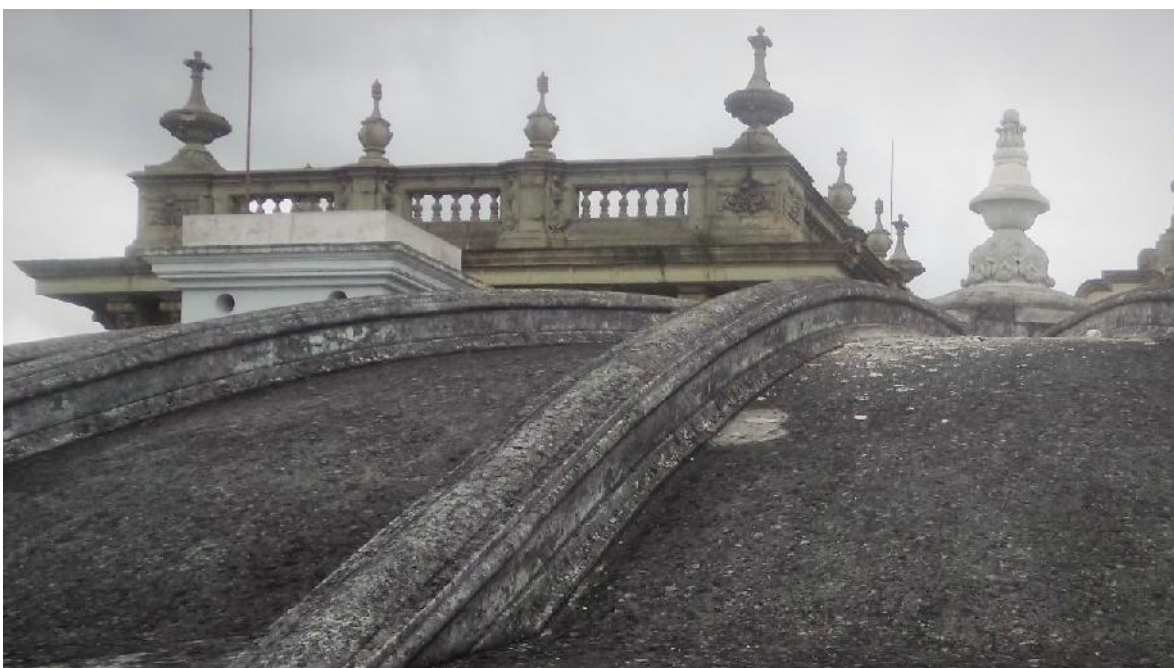
Craquelación y soltura del acabado en la superficie de la cúpula.
